ЭКСПЕРТНОЕ ЗАКЛЮЧЕНИЕ

№ М 05-09/2022 от 10 сентября 2022 года

Volkswagen Golf г/н М 645 СР 197

Акт осмотра транспортного средства № М 05-09/2022

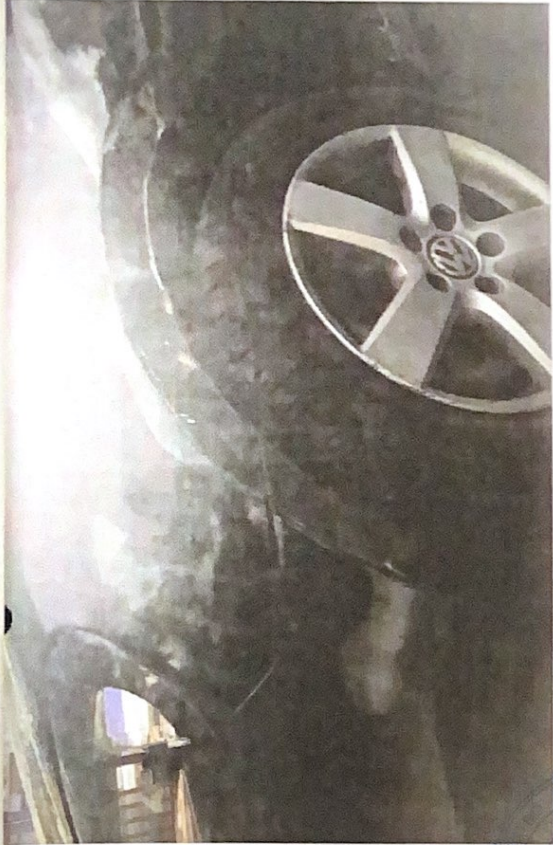
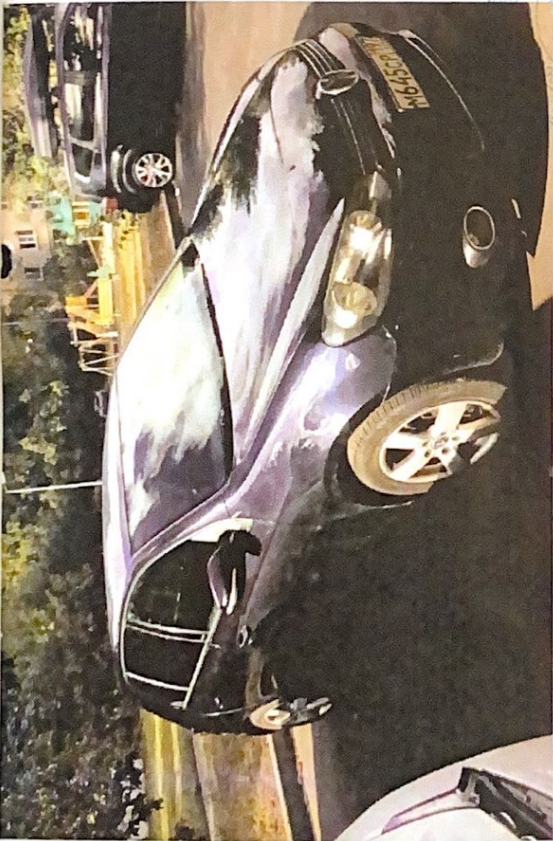
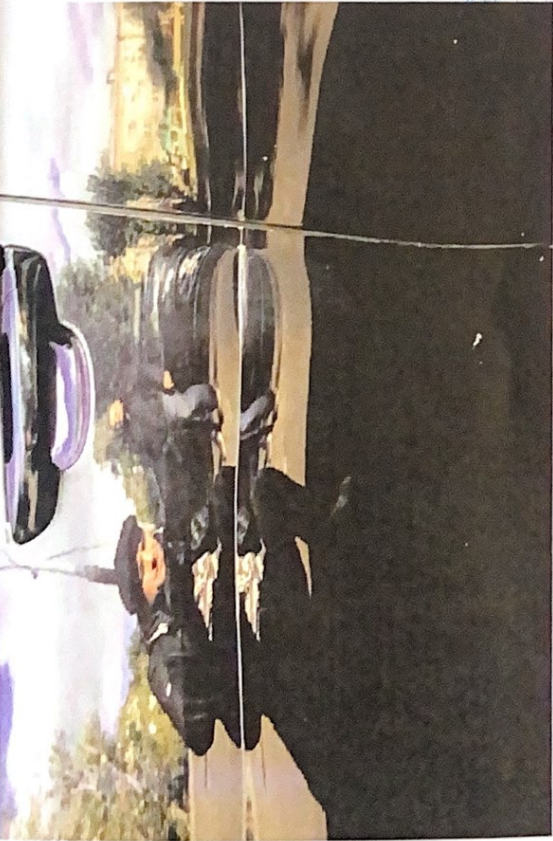
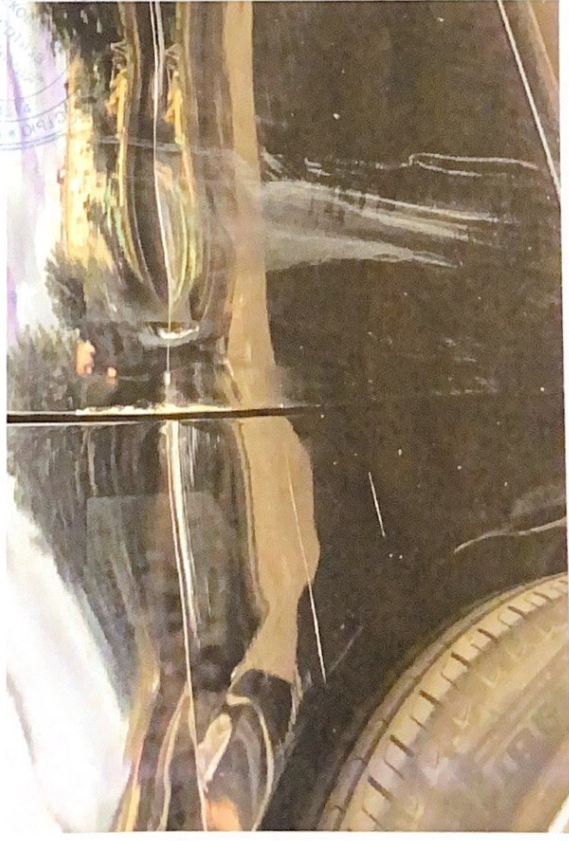
№	Наименование детали	Характер повреждений детали	Е (З)	І (Р)	ІІ (О)
1.	Бампер пер.	Царапины ЛКП			Окраска
2.	Крыло пер. лев.	Деформация, царапины ЛКП	Замена		Окраска
3.	Дверь пер. лев.	Деформация, царапины ЛКП	Замена		Окраска
4.	Дверь пер. лев.	Деформация, царапины ЛКП	Замена		Окраска
5.	Боковина зад. лев.	Деформация, царапины ЛКП		Ремонт 3,0 н/ч	Окраска
6.	Диск колеса пер. лев.	Задиры	Замена		
7.	Диск колеса зад. лев.	Задиры	Замена		
8.	Бампер зад.	Царапины ЛКП			Окраска
